VISTORIA PARA OBRAS DE CONSERVAÇÃO E CORRECÇÃO DE CONDIÇÕES DE SEGURANÇA E SALUBRIDADE DO EDIFICADO

AUTO DE VISTORIA

Proc. n.º 5/2018

Localização: Rua 25 Abril, nº 23 e nº 25 – Barão de S. João, União das freguesias de Bensafrim e Barão de São João - Município de Lagos

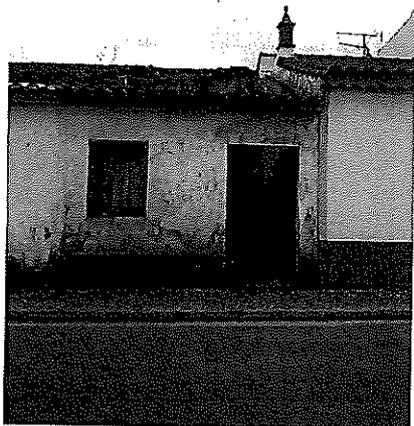
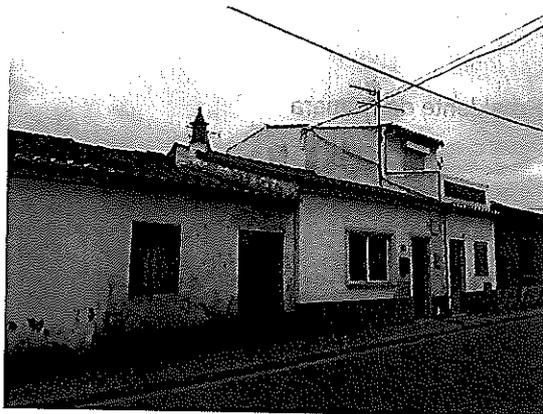
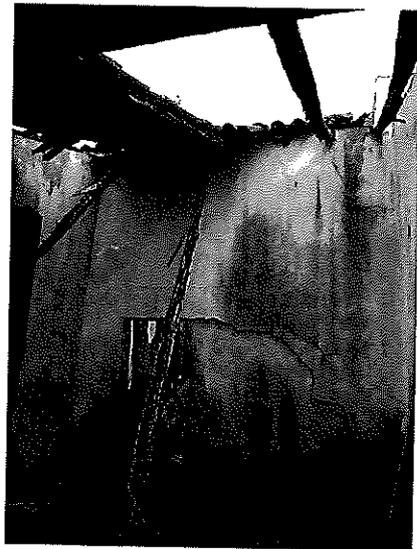
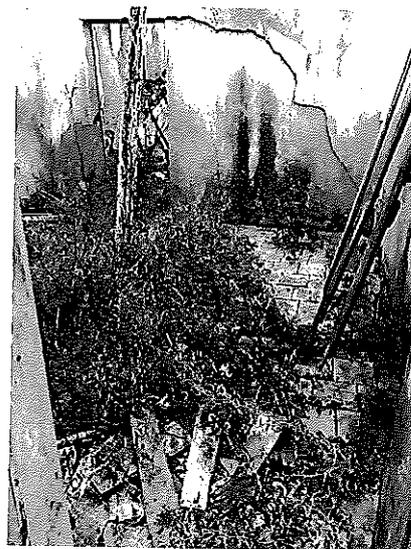
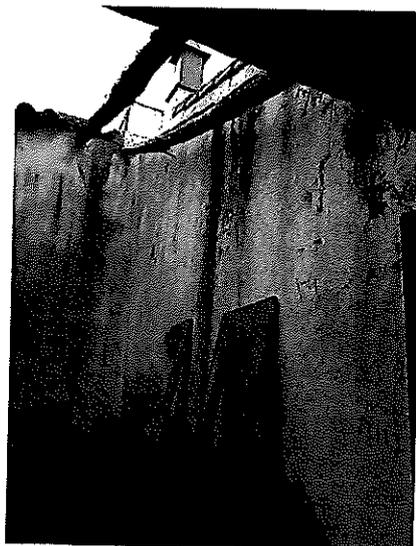
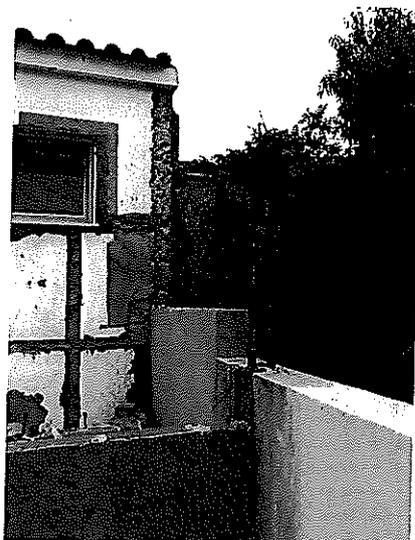
Edificação sita no nº 23.

Queda da cobertura; paredes interiores apresentam fendas com deslocação da própria alvenaria; o interior encontra-se com elementos de vegetação resultantes da eliminação da cobertura e das intempéries; os elementos constituintes da cobertura encontram-se no interior da edificação; os vãos não apresentam caixilhos, permitindo assim o acesso a qualquer transeunte.

- 1.3. A edificação sita no nº 23 oferece perigo para a saúde pública.
- 1.4. A edificação sita no nº 23 encontra-se desocupada.
- 1.5. A edificação sita no nº 23 deve ser totalmente demolida.
- 1.6. A edificação sita no nº 23 apresenta risco eminente e irremediável de desmoronamento.
- 1.7. O nível de conservação atribuído à edificação sita no nº 23 resulta no nível 1, correspondendo a um Estado de Conservação **Péssimo**².

Demolição geral de toda a edificação, com contenção das paredes das edificações contíguas.

Posteriormente, deverá ser realizada a impermeabilização das paredes acima referidas e construção de muro de vedação no limite da propriedade, com altura de 2.50m, dotado de portão para acesso ao espaço em causa.
