## VISTORIA PARA OBRAS DE CONSERVAÇÃO E CORRECÇÃO DE CONDIÇÕES DE SEGURANÇA E SALUBRIDADE DO EDIFICADO

### AUTO DE VISTORIA

**Proc. n.º 5/2025**  
**Req. n.º 29933/2025**

**Localização:** Rua da Verdade, n.º 8 - Freg. Odiáxere - Município de Lagos

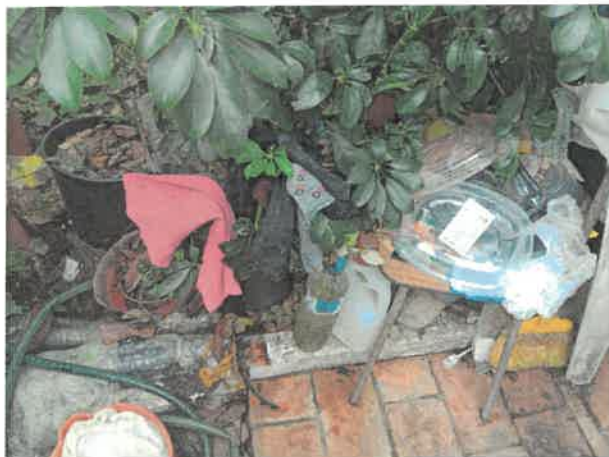
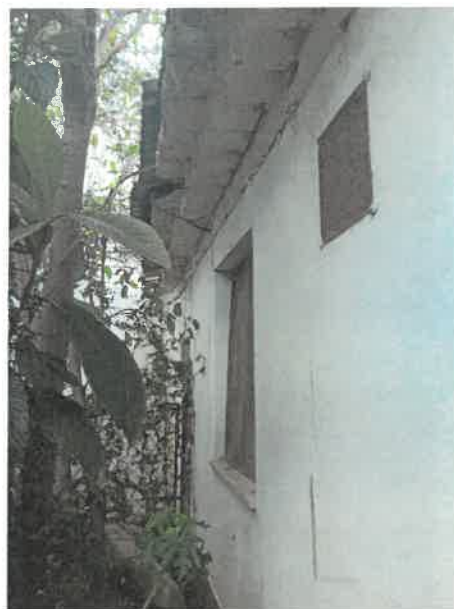
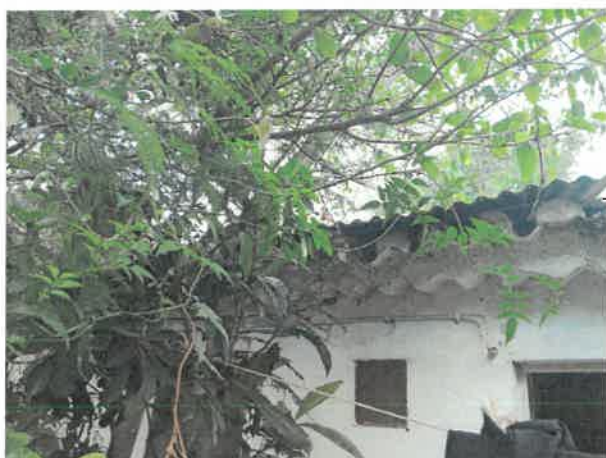
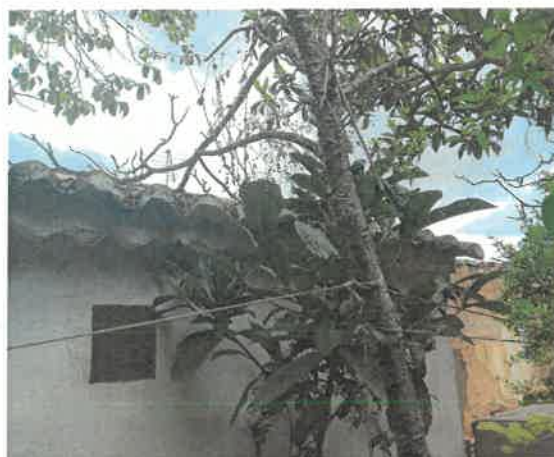
### - Logradouro e exterior da edificação

1. Na sequência do pedido de informação apresentado pelo Ministério Público, foi realizada uma vistoria conjunta ao edifício sito na localização em epígrafe, com a Autoridade de Saúde Pública - Unidade Local de Saúde de Aljezur, a fim de verificar o estado de insalubridade da moradia.
2. Efetuada a vistoria **à totalidade do edifício**, a Comissão verificou o seguinte:
  - 2.1. A edificação apresenta as seguintes deficiências:
    - a) O pátio de entrada (logradouro) encontra-se com bastante vegetação, com odor desagradável (urina) e lixo;
    - b) Exteriormente, o edifício apresenta elevada degradação ao nível da cobertura (falta de telhas em algumas zonas e colapso de parte da cobertura, sendo estas substituídas por chapas metálicas onduladas) e algumas fissuras nas paredes;

- d) Na presente data, a Comissão de Vistorias verificou que a situação foi amplamente agravada. No local é visível a elevada acumulação de objetos que impede a correta circulação, limpeza e higiene da edificação (exterior e interior), levando a um aumento do risco de incêndio. Verificou-se, ainda, que parte da cobertura colapsou, reduzindo o espaço habitável, tal como indicado no ponto 2.1;

- 4.2. Para resolução dos problemas identificados, a edificação necessita das seguintes obras: demolição total ou parcial da cobertura; limpeza profunda da edificação; verificação das redes existentes (elétrica, gás, abastecimento de água e saneamento).

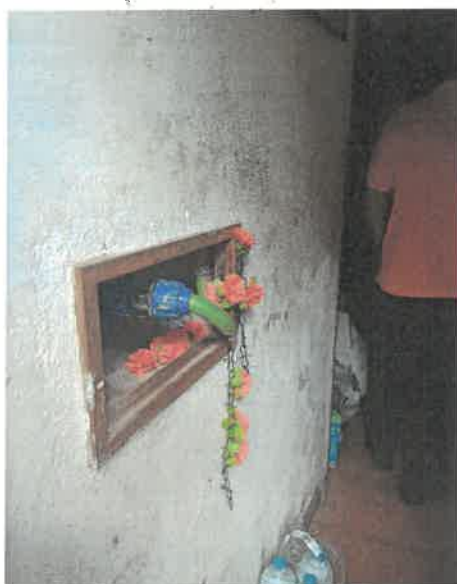
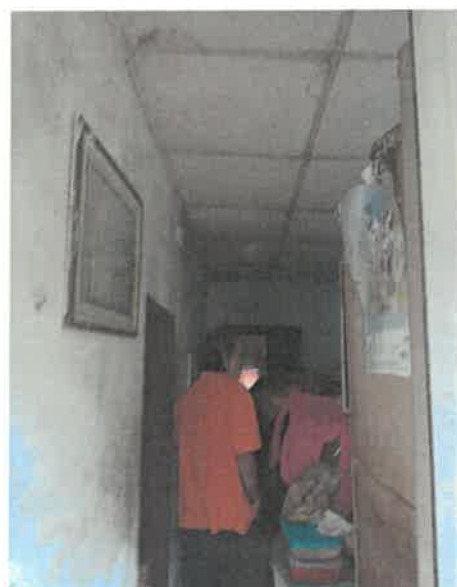
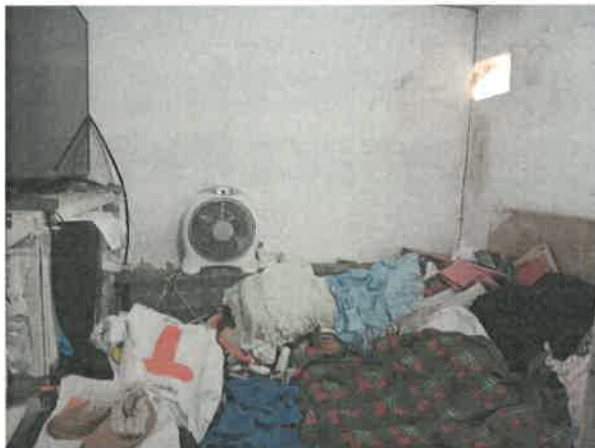
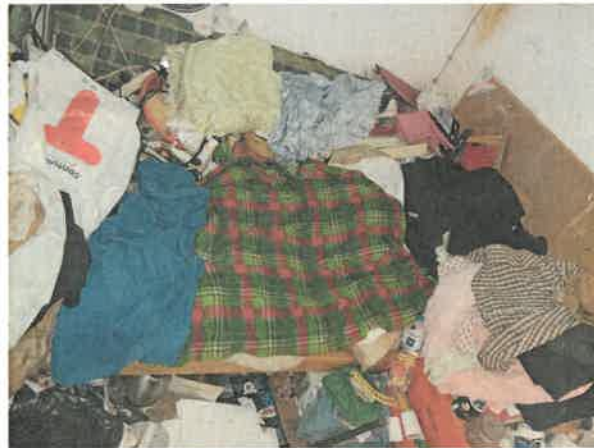
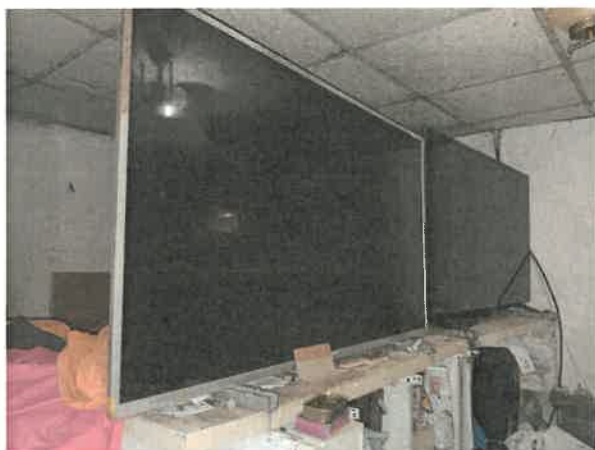
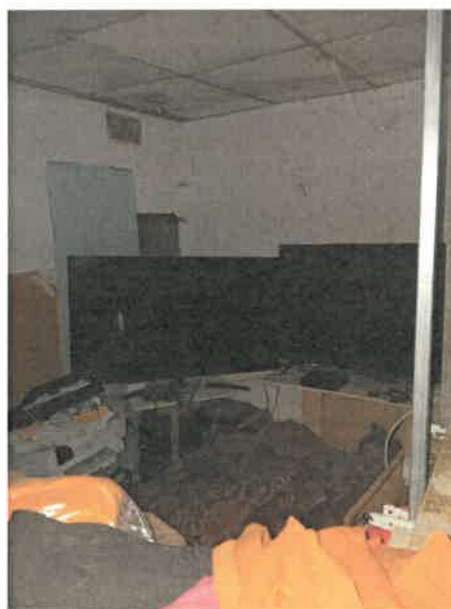
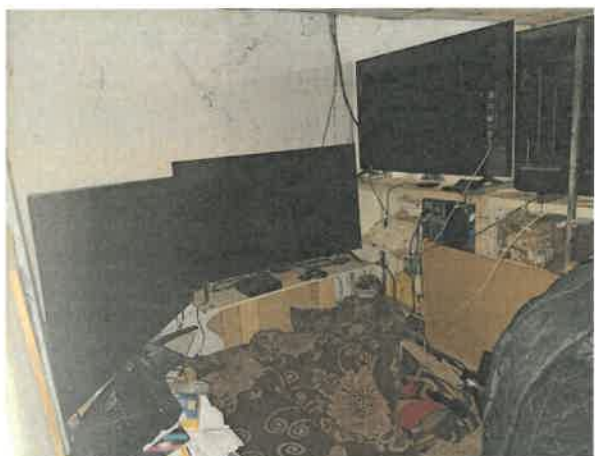
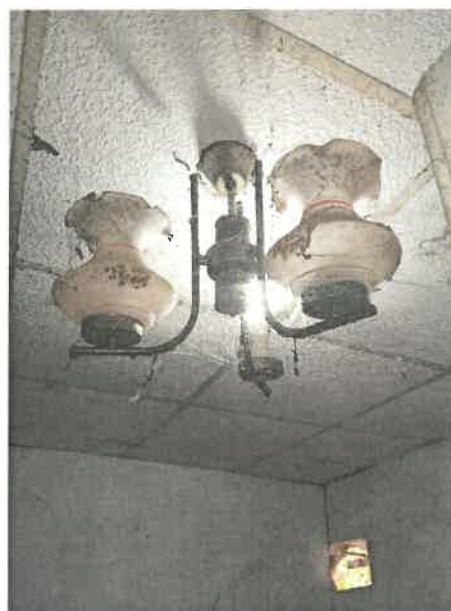
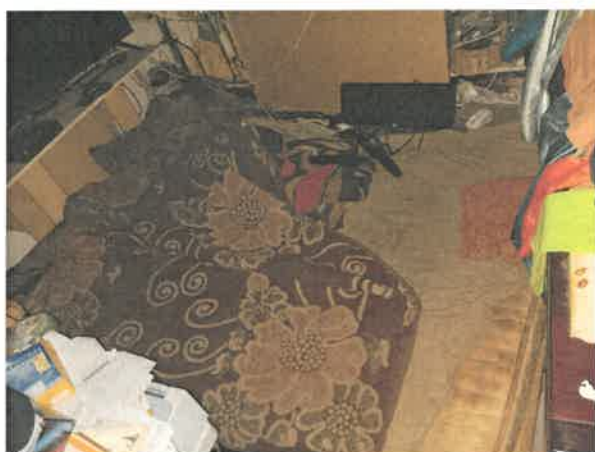
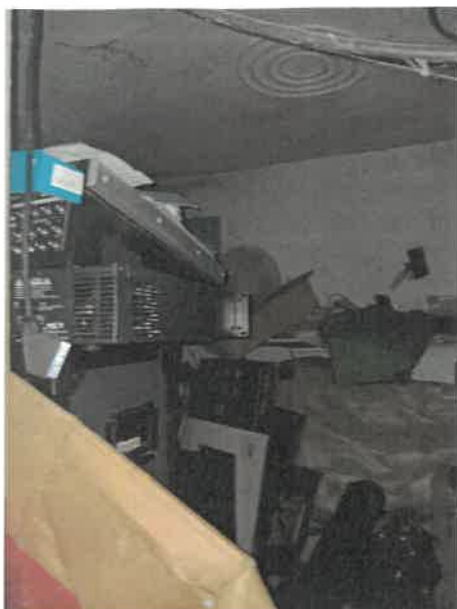
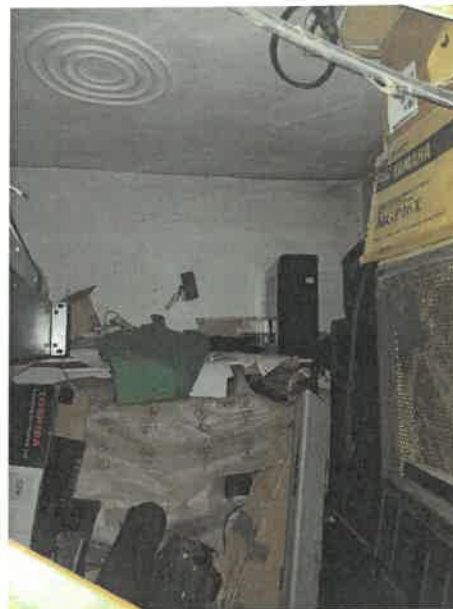
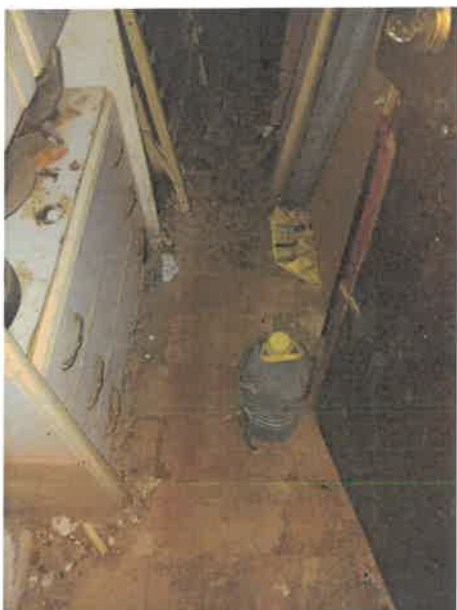
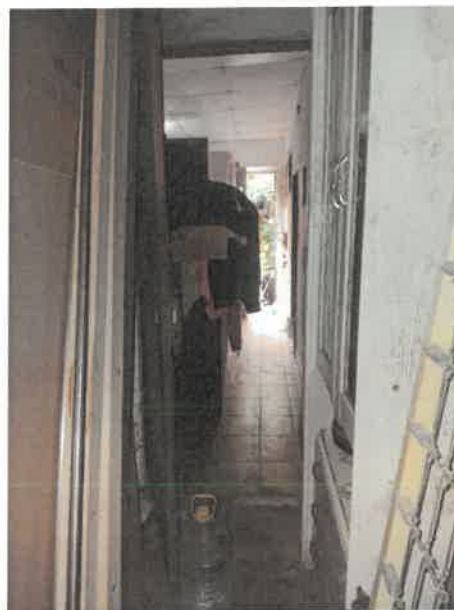
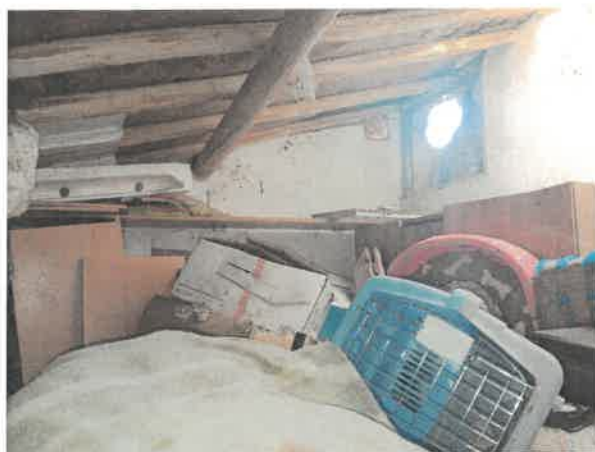
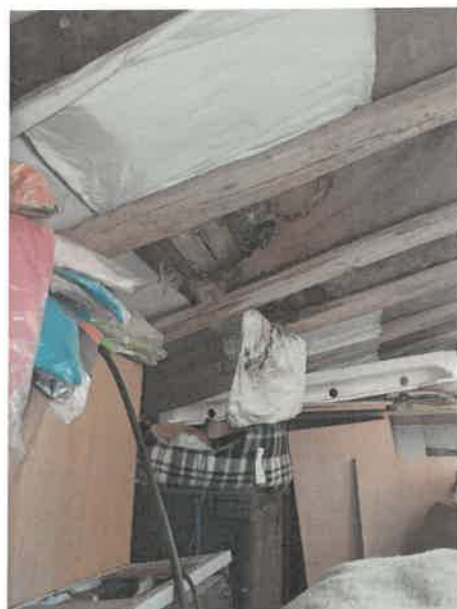
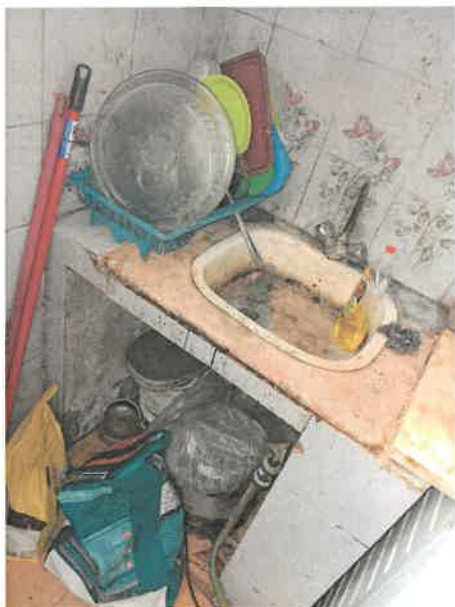
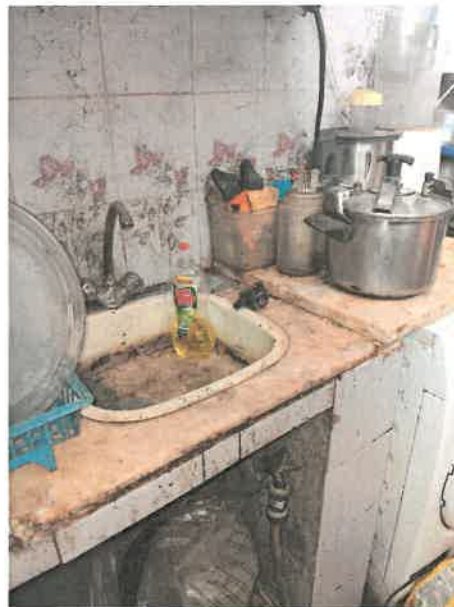
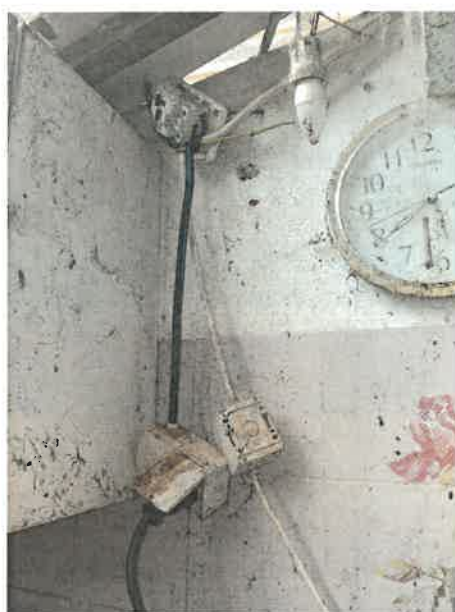
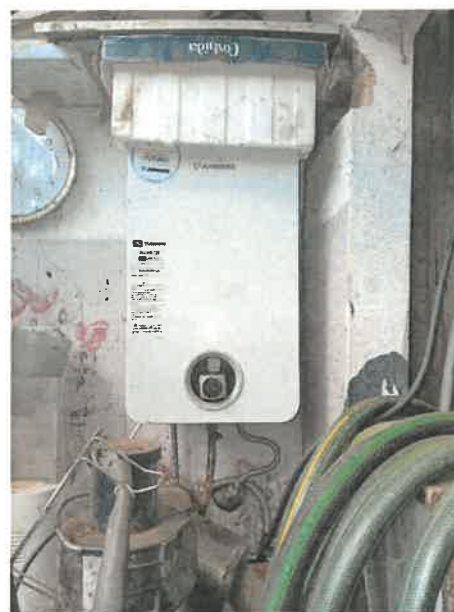
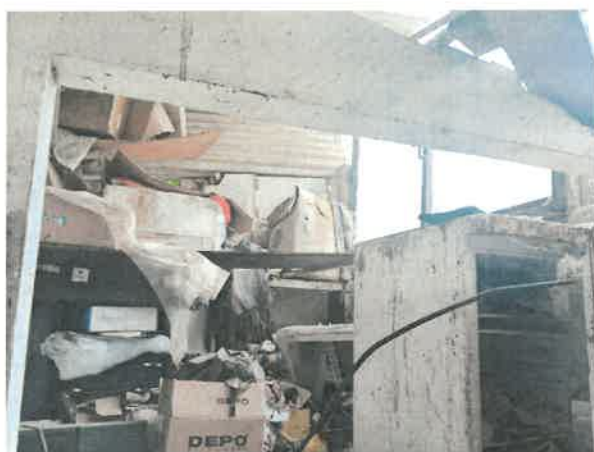
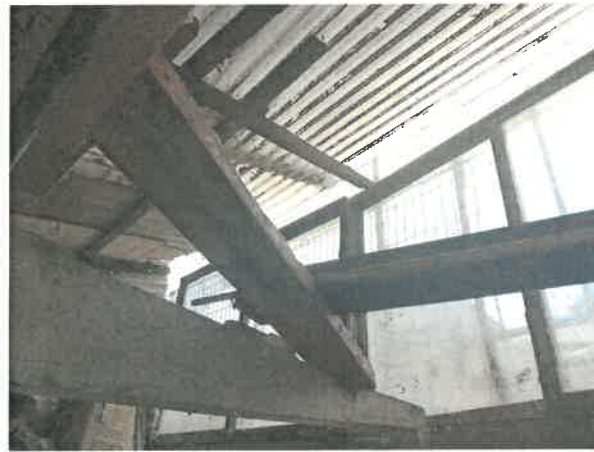
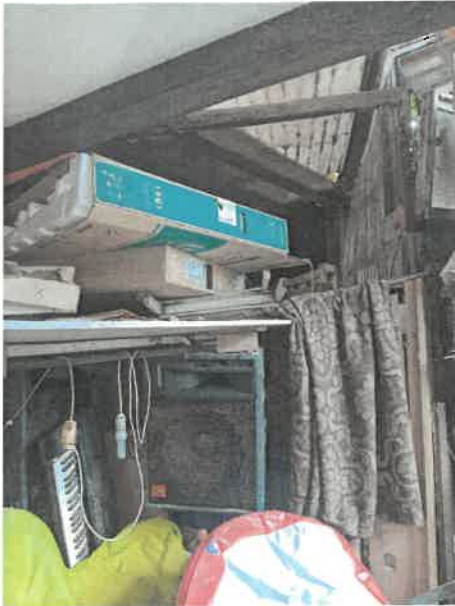
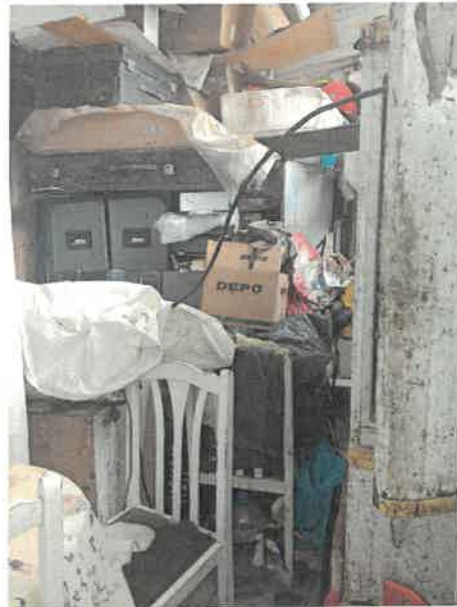
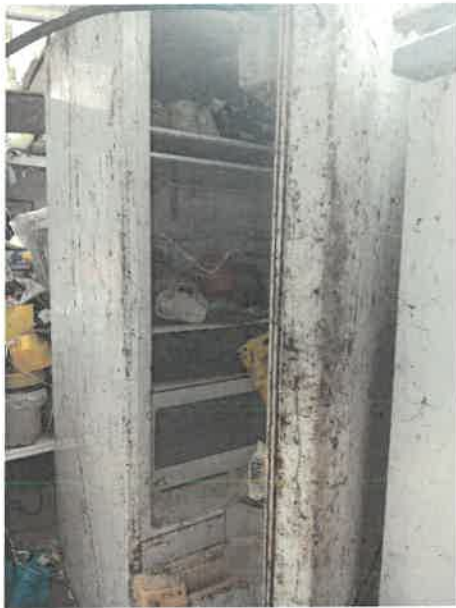
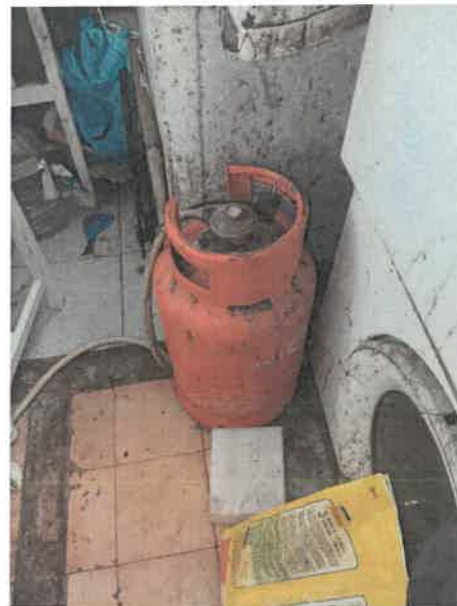
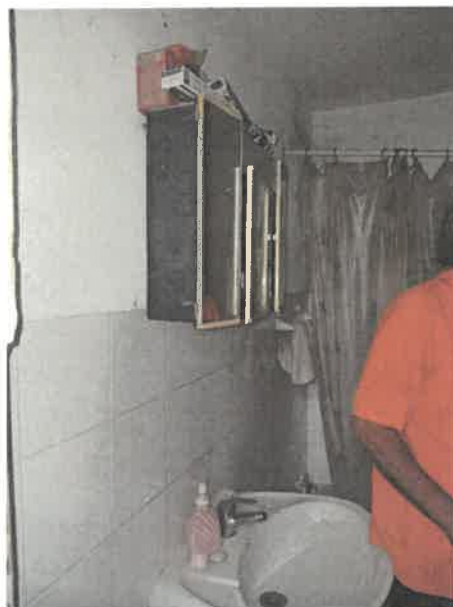
### - Interior da edificação

- c) Interiormente, o edifício apresenta humidades, falta de limpeza/higiene, acumulação de vários objetos (móveis, roupa, equipamentos/eletrodomésticos, entre outros), odor desagradável (bolor e dejetos humanos e animais);

- d) Pelo interior, a cobertura apresenta infiltrações e deterioração/apodrecimento do revestimento em madeira, sendo a falta de material colmatada com revestimento plástico;

- e) Na cozinha, verificou-se a existência de um frigorífico que não funcionava; de um esquentador e duas máquinas de lavar a roupa, não sendo perceptível se os mesmos funcionam; de uma garrafa de gás, não tendo sido possível localizar o fogão que o morador informou utilizar. Contudo, verificou-se que não existe exaustão de fumos no local;
