EDITAL N.º 150/2021

Notificação ao condomínio/condóminos do prédio sito no Beco do Gigante, n.º 36 - Lagos

AUTO DE VISTORIA

Localização: Beco do Gigante, n.º 36 - fração C, Lagos – Freguesia de São Gonçalo de Lagos

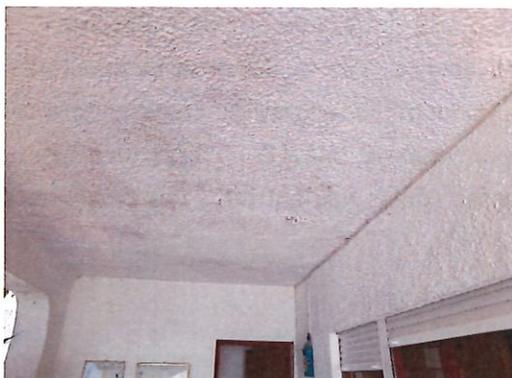
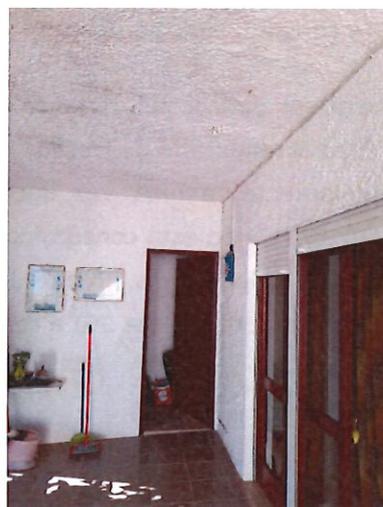
Logradouro de acesso coberto

- a) Manchas de humidade e bolores em tetos do logradouro coberto e desvão da caixa de escadas, provocadas por infiltrações decorrentes de águas pluviais, sob a varanda do piso imediatamente superior existente na fração B no mesmo edifício;
- b) Manchas de humidade e bolores em tetos da sala e cozinha provocadas por infiltrações decorrentes de águas pluviais.

- a) Reparação da impermeabilização do pavimento dos terraços/cobertura, sobre a fração "C", e da escada exterior de acesso à fração B (existente no mesmo edifício).

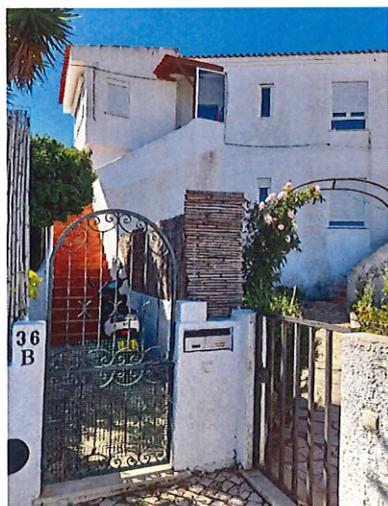
Acesso

- a) As varandas apresentam alguma degradação, tanto nos paramentos como nos pavimentos;
