EDITAL N.º 150/2021

Notificação ao condomínio/condóminos do prédio sito no Beco do Gigante, n.º 36 - Lagos

AUTO DE VISTORIA

Localização: Beco do Gigante, n.º 36 - fração C, Lagos – Freguesia de São Gonçalo de Lagos

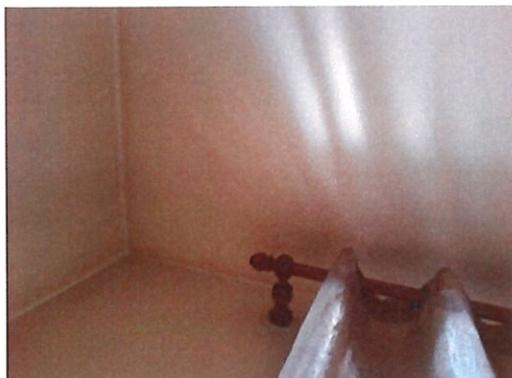
Teto Cozinha

- a) Manchas de humidade e bolores em tetos do logradouro coberto e desvão da caixa de escadas, provocadas por infiltrações decorrentes de águas pluviais, sob a varanda do piso imediatamente superior existente na fração B no mesmo edifício;
- b) Manchas de humidade e bolores em tetos da sala e cozinha provocadas por infiltrações decorrentes de águas pluviais.
